Ofício SMMA nº 071/2021

RELATÓRIO DE INSPEÇÃO Nº 010/2021

Inspeção para verificação da atual situação ambiental da área a montante da Vila União, após do evento alagamento ocorrido no dia 07/03/2021.

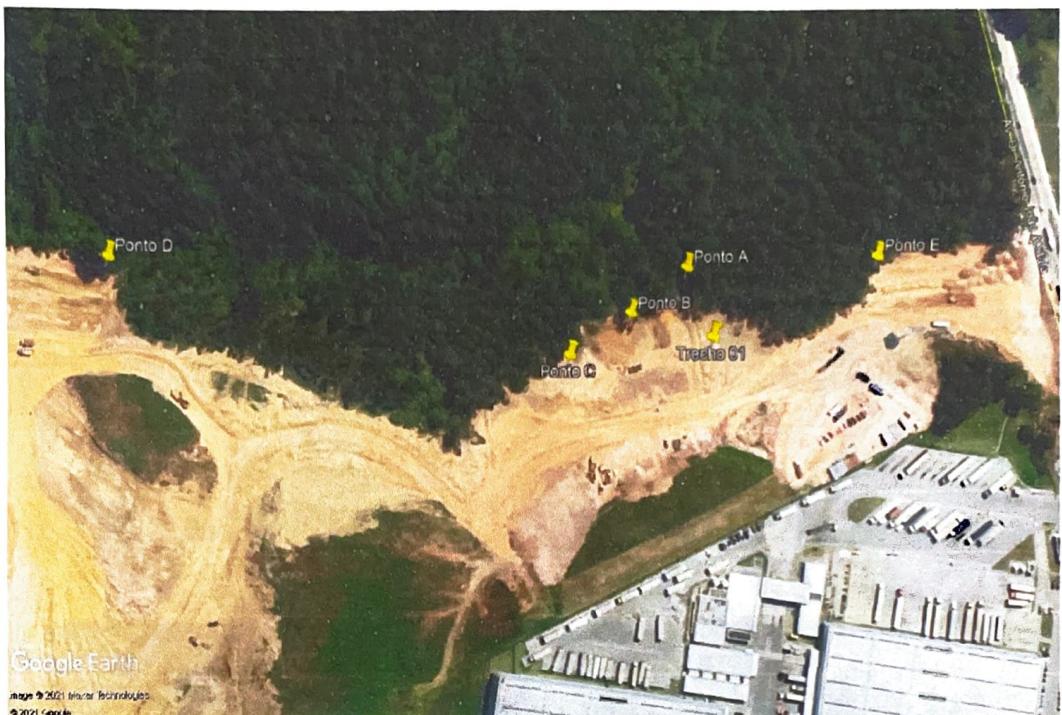
O acesso ao empreendimento se dá pela Av. Antonio João Abdalla – coordenadas 309258 – 7416880. Delimitamos 4 (quatro) pontos em inspeção, todos as margens da APP (Área de Preservação Permanente) do curso d’água, onde verificamos carreamento de solo devido ao alto índice pluviométrico (volume de chuva) que caiu na região no dia 07/03/2021, na ocasião foi aplicada a sanção de multa à empresa responsável.

Fig. 02 – Nesta imagem apresentamos os pontos inspecionados no TRECHO 01.

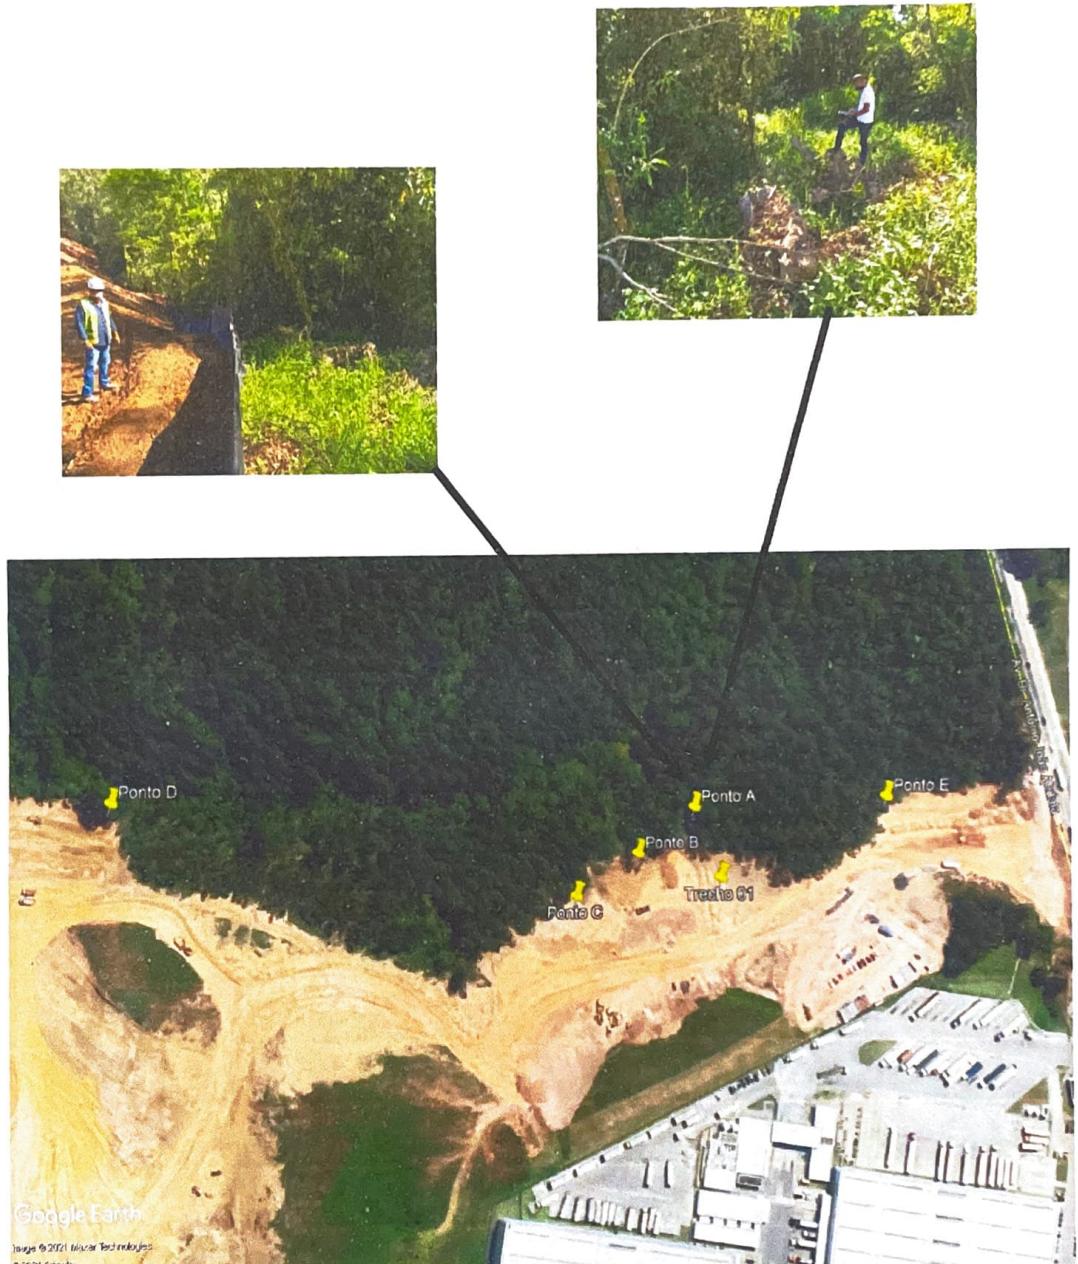
Fig. 03 – Vista das imagens no ponto A.

No ponto A, coordenadas 309147-7417030, não houve arraste de terra para a APP, provavelmente por estar em cota um pouco mais alta não sofreu com o alto índice pluviométrico do dia 07, assim o sistema de contenção foi funcional como barreira física .

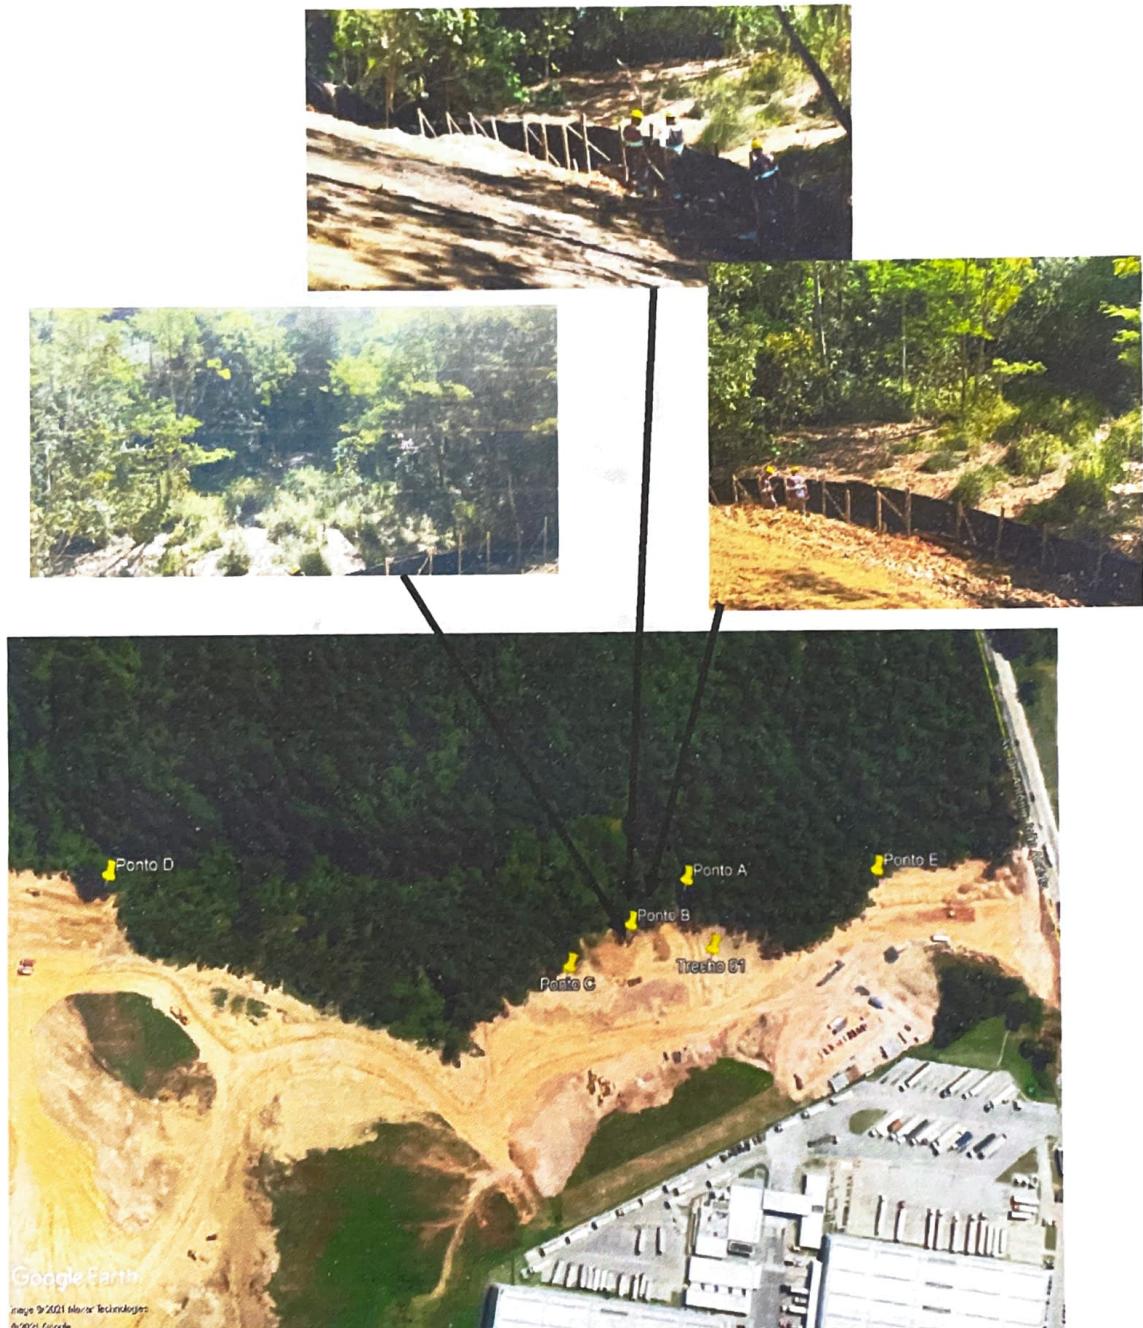
Fig. 04 – Vista das imagens no ponto B.

No ponto B, coordenadas 309112-7417045, constatamos que alguns funcionários da empresa responsável pela terraplanagem refaziam o sistema de contenção com uso de

manta de bidim geotêxtil. Ponto este que foi objeto da autuação aplicada à empresa por danos ambientais sobre a APP do entorno. O dano consiste na intervenção em APP por carreamento de solo. Percebe-se portanto, que o local ainda possui terra disposta em APP, assim como percebido em inspeção no dia 08/03/2020.

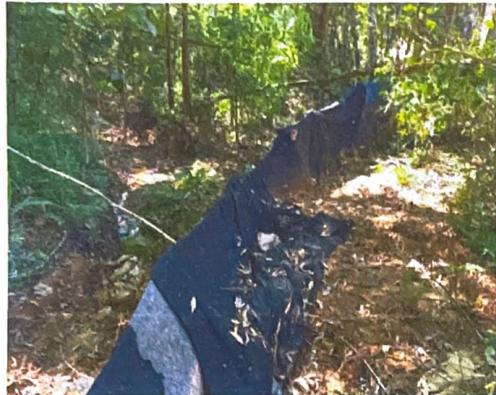
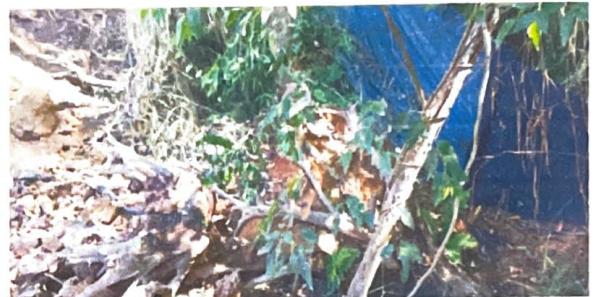
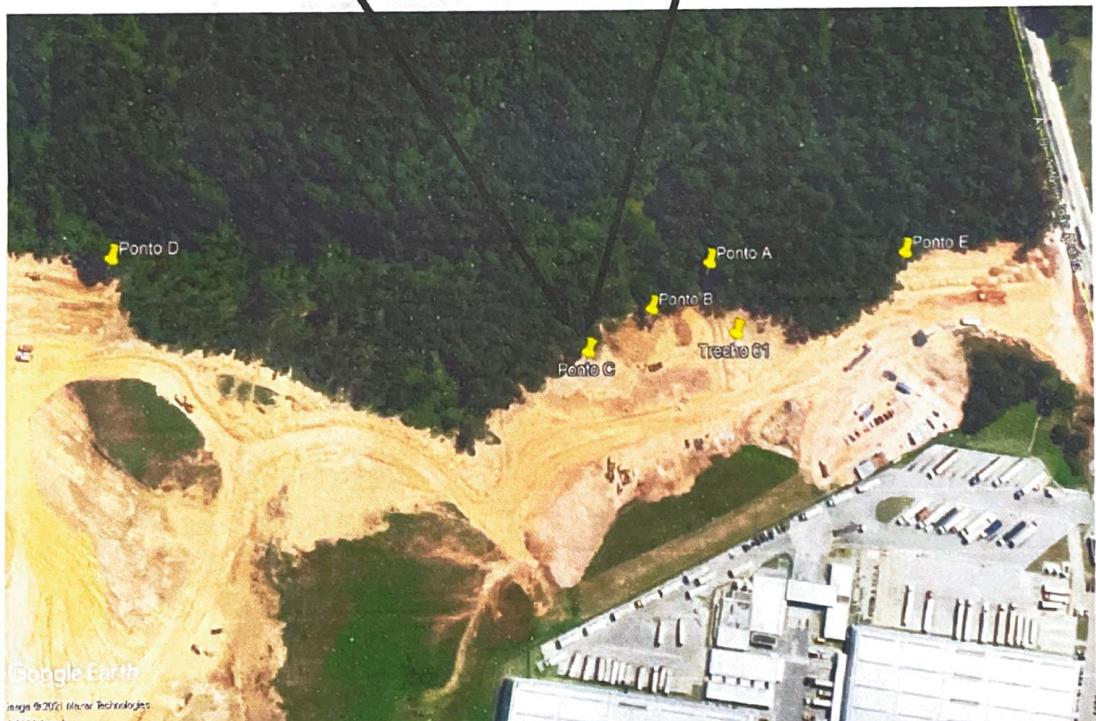
Fig. 05 – Vista das imagens no ponto C.

No ponto C, coordenadas 309075-7417065, verificamos que o sistema funcionou em partes, muito pouco material passou para a APP, bem diferente do que se vê no ponto citado anteriormente. Verificamos também, muita destoca (raízes de árvores) no local, ao questionarmos sobre tal fato fomos informados que está programada a retirada para os próximos dias.

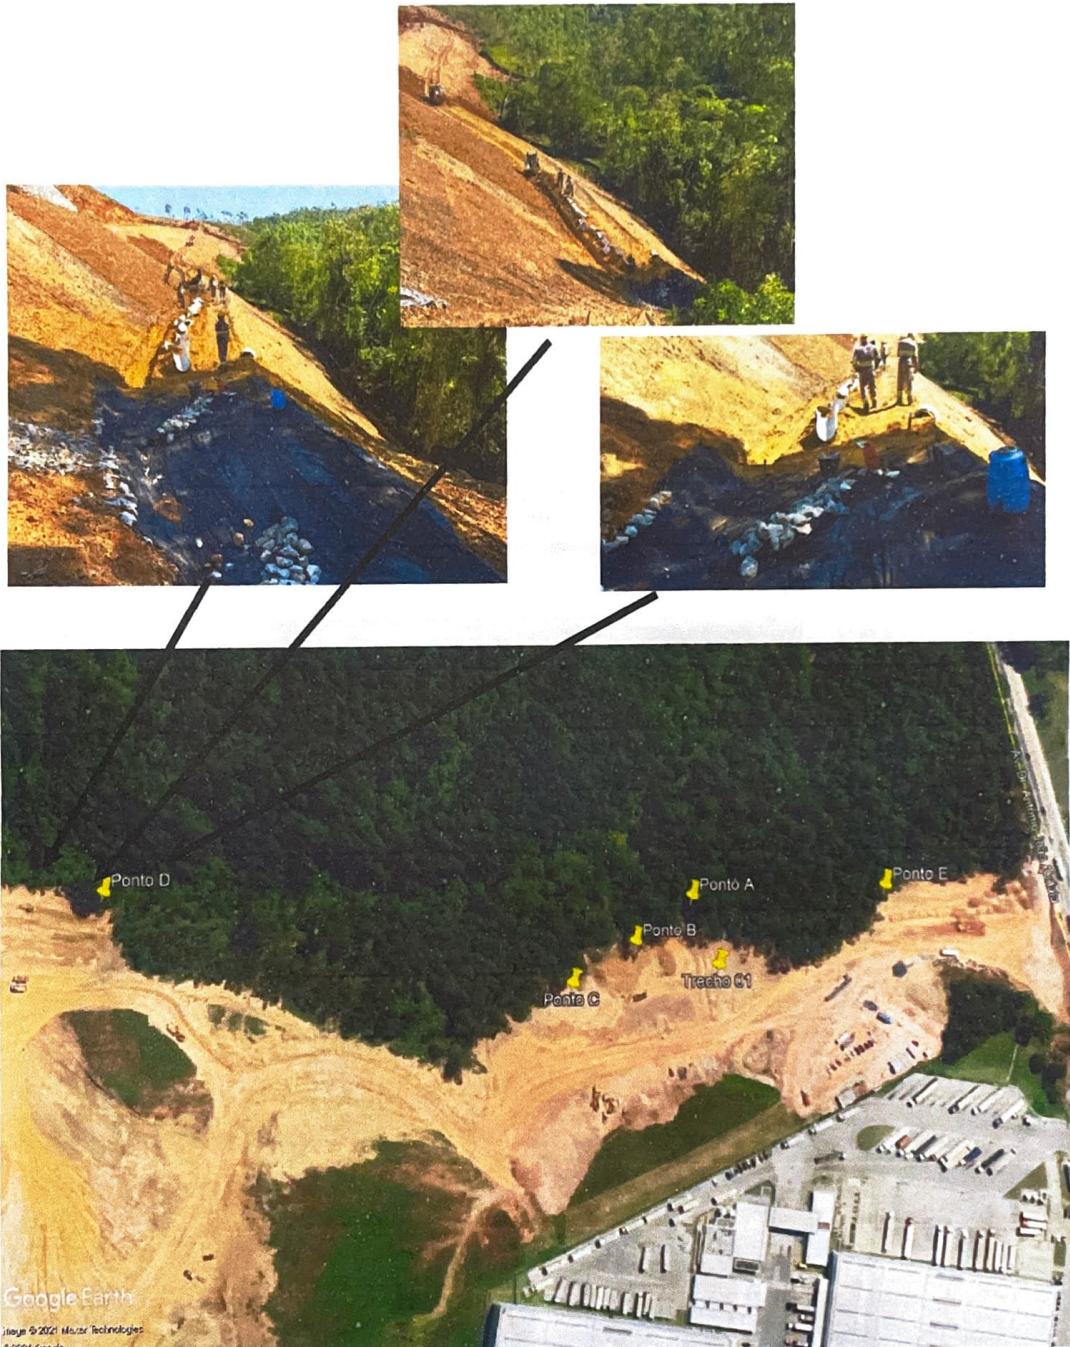
Fig. 06 – Vista das imagens no ponto D.

No ponto D, coordenadas 308992-7417302, encontramos situação parecida com o “ponto A”, funcionários executando trabalhos no sistema de drenagem com o uso de manta geotêxtil, rachão e instalação de canaletas, mas o material carreado ainda se encontra no local, ou seja, em APP.

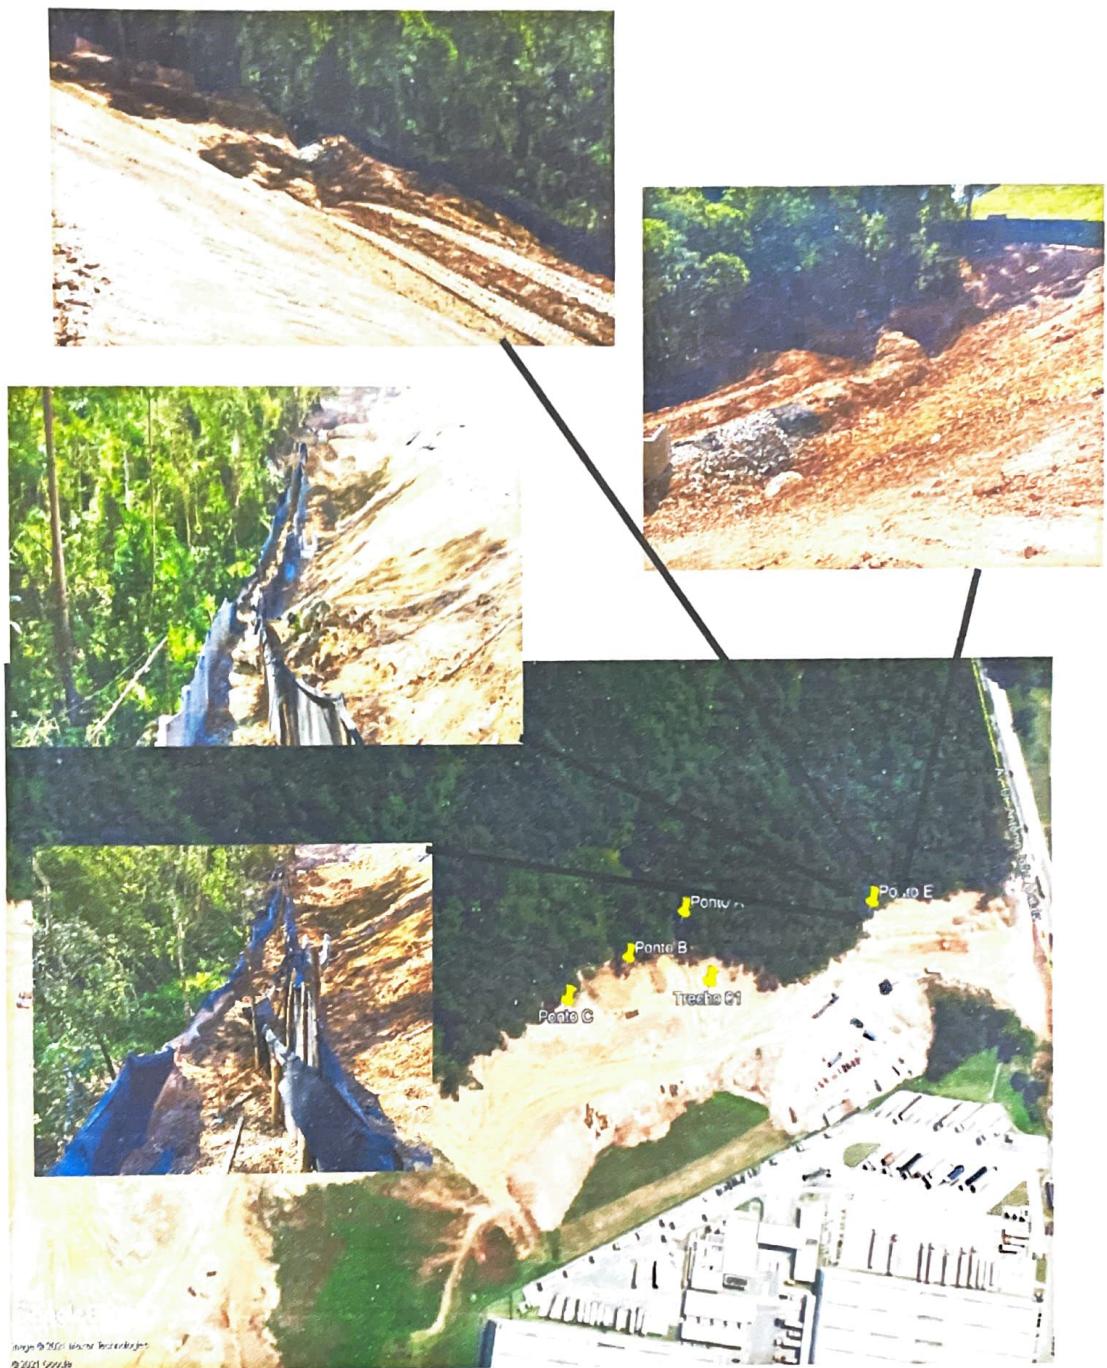
Fig. 07 – Vista das imagens no ponto E.

O último a ser avaliado, ponto E, coordenadas 309203-7416942, localizado na entrada do empreendimento, próximo a Av. Antônio João Abdalla, nele é possível verificar que medidas de contenção estão em manutenção, mas parte ainda está desconforme na parte composta por bidim. Segundo informaram em inspeção, os trabalhos ainda estão sendo executados e o que foi observado vai ser refeito. De qualquer modo, o que se verifica ali é uma bacia de contenção em solo escavado, fato é que o Sr. José Américo Fortunato já havia falado em inspeção anterior que houve extravasamento nas bacias no evento do dia 07/03/2021, fato comprovado por nós durante a inspeção na data de 08/03/2021.

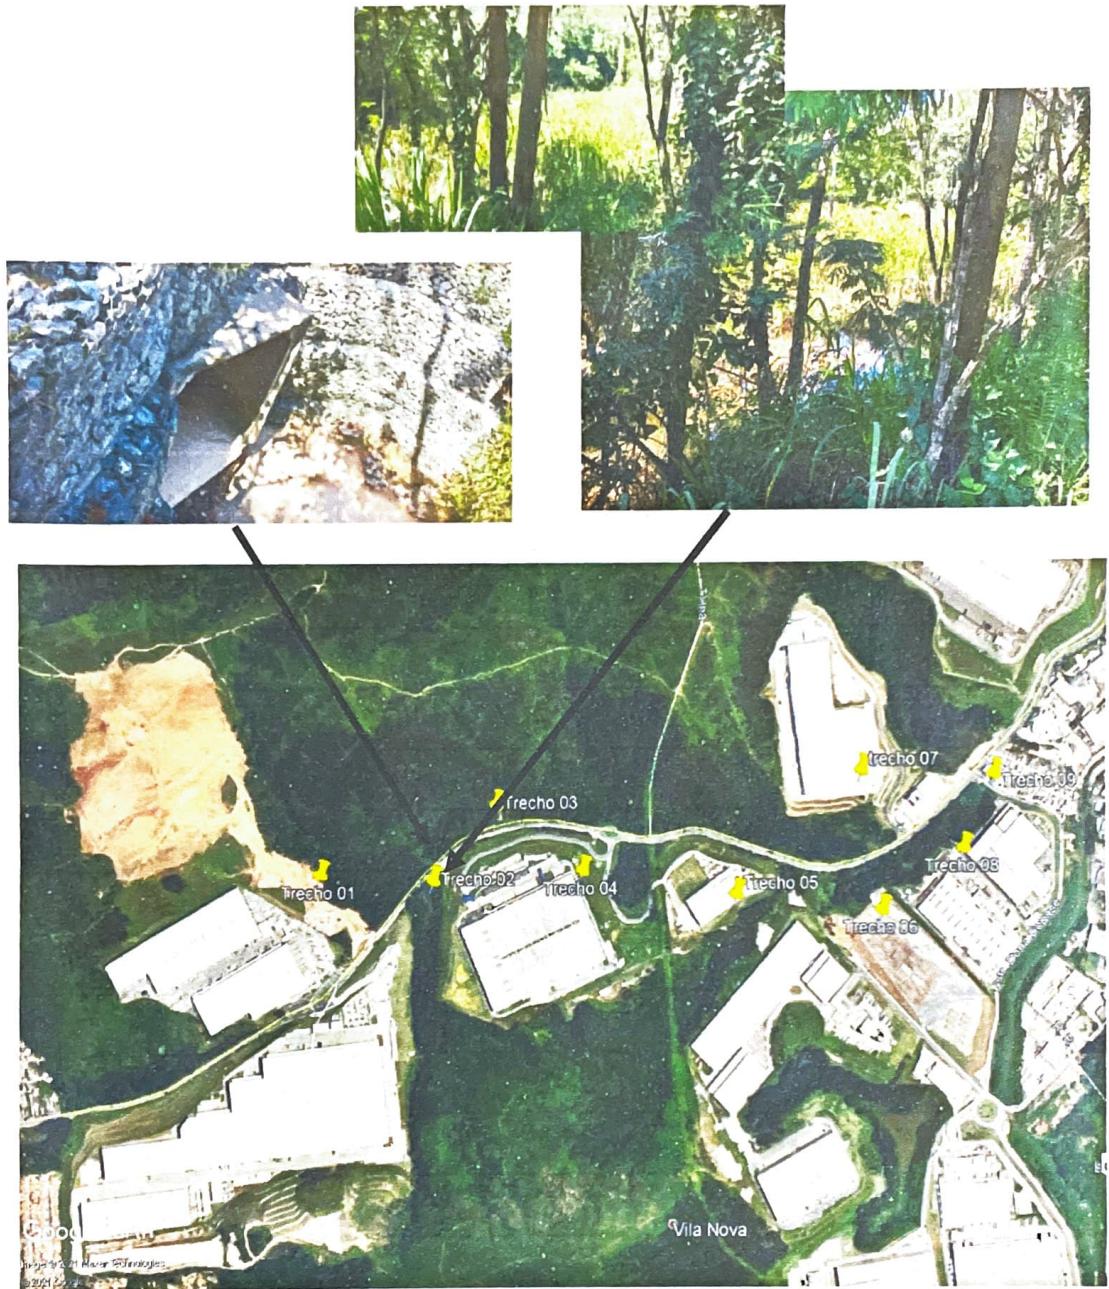
Fig. 08 – Vista das imagens capturadas no TRECHO 02.

No TRECHO 02, coordenadas 309391-7416981, trata-se de uma passagem (galeria) sob a avenida, por onde passam as águas advindas da nascente localizada ao lado esquerdo do galpão da GLP II, de quem de frente olha para o galpão. Neste ponto não encontramos vestígios de carreamento de material que possa ter colaborado significativamente com o ocorrido a jusante. Nota-se que a vegetação se encontra como antes do evento pluviométrico do dia 07/03/2021, o que nos leva a entender que a água advinda do talvegue onde está a nascente não foi em volume tão significativo que o sistema não possa ter suportado naquele ponto. O que se verifica quando analisamos o outro lado

da avenida – coordenadas 309439 - 7417018, tanto a vegetação como o curso d’água estão sem vestígios que possam indicar deficiências no sistema de drenagem, ou que tenha passado por ali quantidade de água acima do normal que possa ter extravasado além da calha natural do curso d’água.

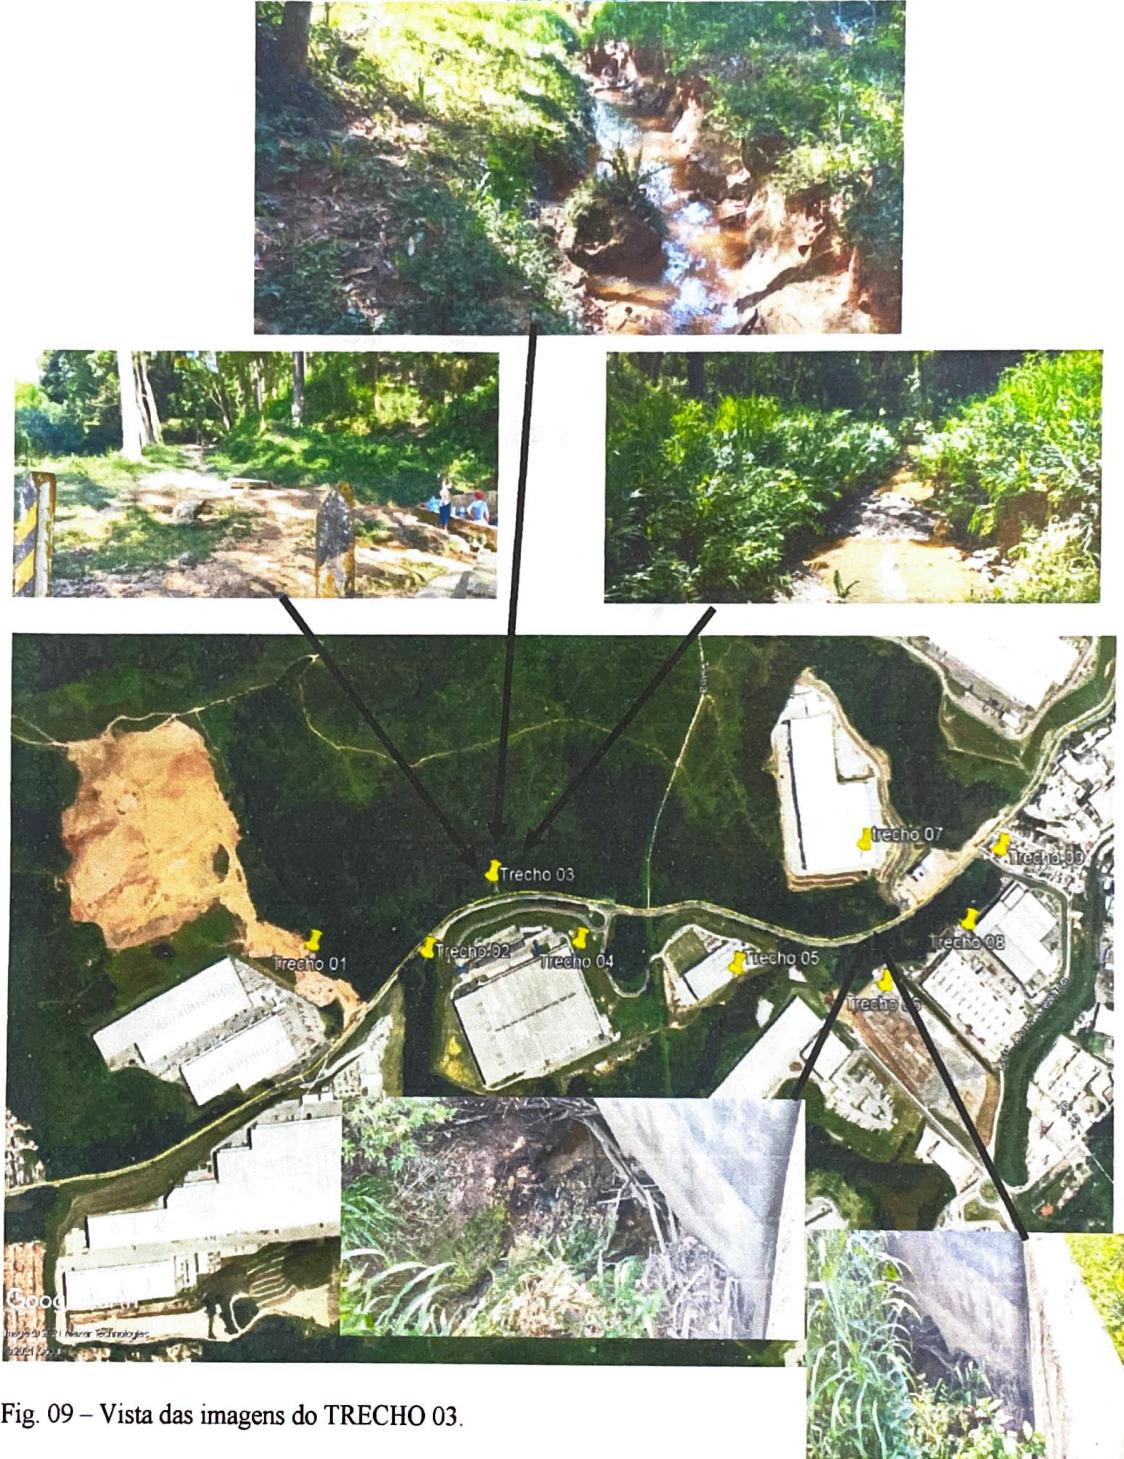
Fig. 09 – Vista das imagens do TRECHO 03.

No **TRECHO 03**, coordenadas 309559 – 7417102, próximo a “bica d’água”, constamos, através da vegetação existente, que o volume de água naquele ponto foi intenso a ponto de extravasar significativamente o leito normal do curso d’água. Fato este que é notório além da ‘bica d’água’ em comento. Seguindo adiante, constatamos outra passagem sob a avenida já citada, cerca de 1 km (um quilometro) em direção a Vila União. A referida passagem em conjunto com um muro presente no local, em nosso entendimento, acabou por conter o volume e o avanço da água, tendo em vista a obstrução por galhos, pedras e solo na entrada da tubulação. Uma combinação capaz de formar um tanque de retardo não intencional.

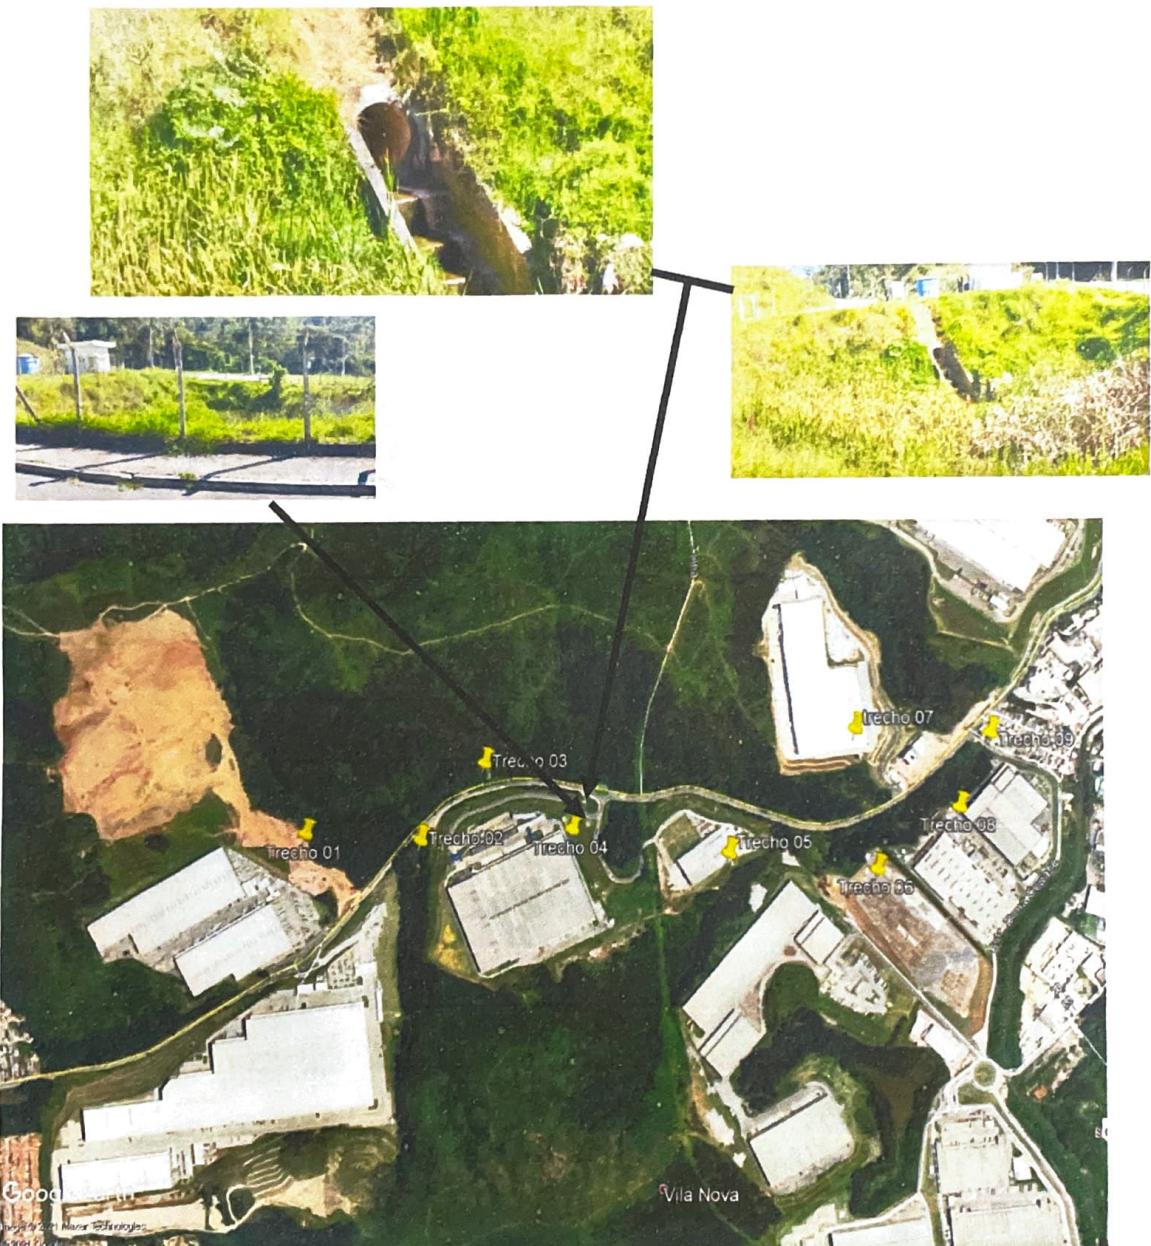
Fig. 10 – Vista das imagens do TRECHO 04.

No **TRECHO 04**, fomos atendidos pelo Sr. Fábio Andrade, representante da empresa Correios. No local não constamos obras ou intervenções que possam ter colaborado com o evento do dia 07/03/2021. O Sr. Fábio mostrou o tanque de retardo existente na entrada do empreendimento, coordenadas 309864 – 7416990, assim como as escadas de drenagem, algumas delas com anomalias estruturais.

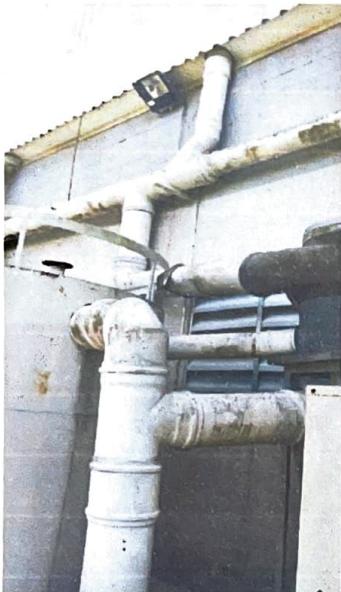
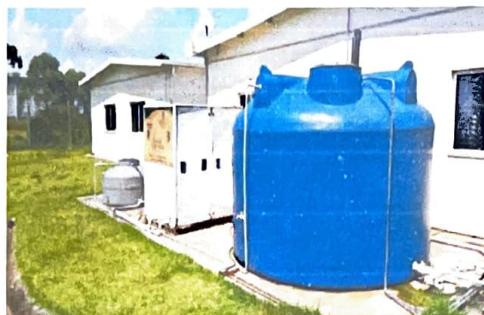
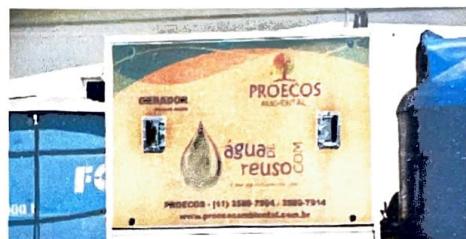
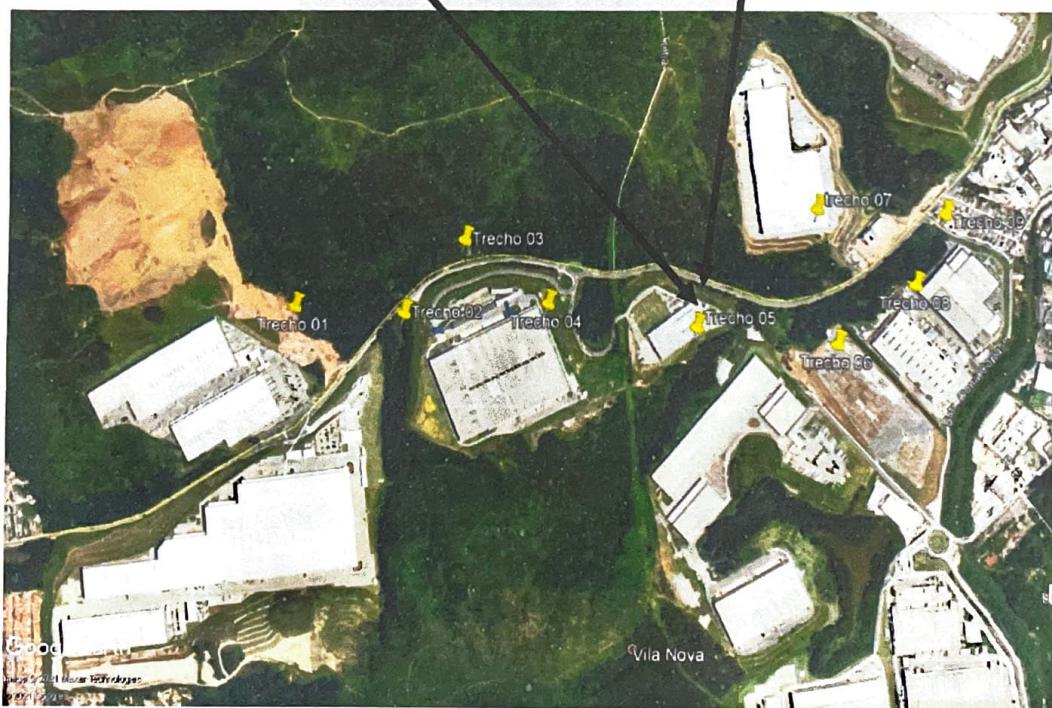
Fig. 11 – Vista das imagens no TRECHO 5.

No **TRECHOS 05**, verificamos se tratar da empresa Aptar Embalagens. Fomos atendidos pela Sra. Amanda Silva e pelo Sr. Willian, ambos do setor de manutenção predial. Constatamos em inspeção que a empresa faz reuso de água pluvial, segundo os dois funcionários que nos acompanharam, reutilizam quase 100% da água captada.

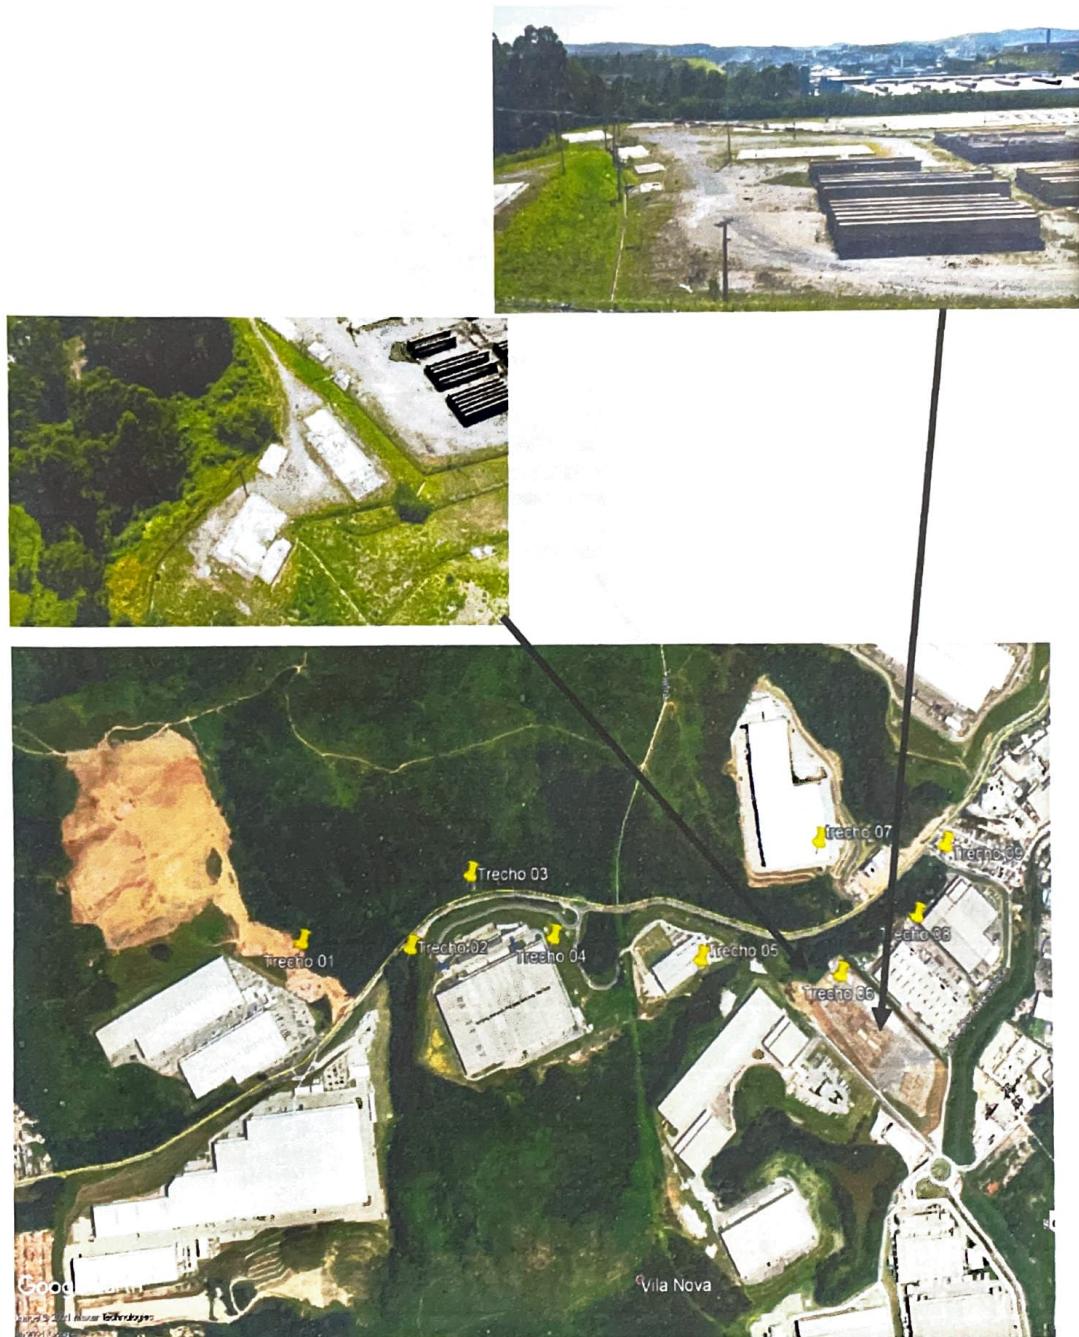
Fig. 12 – Vista das imagens no TRECHO 6.

No **TRECHO 06**, encontramos uma área de cerca de 70.000 m² onde funcionava uma empresa de pré-moldados, hoje desativada. Não se verifica neste local problemas de drenagem, visto que o talude aos fundos, próximo a APP inspecionada, encontra-se estável e com vegetação.

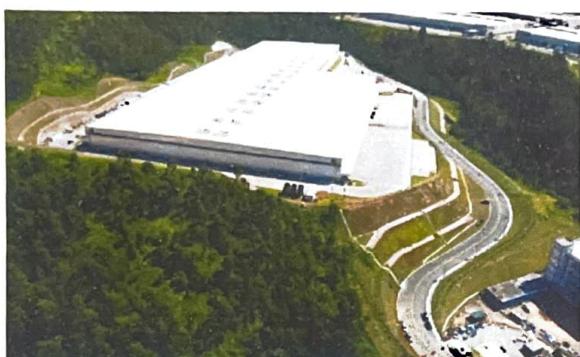
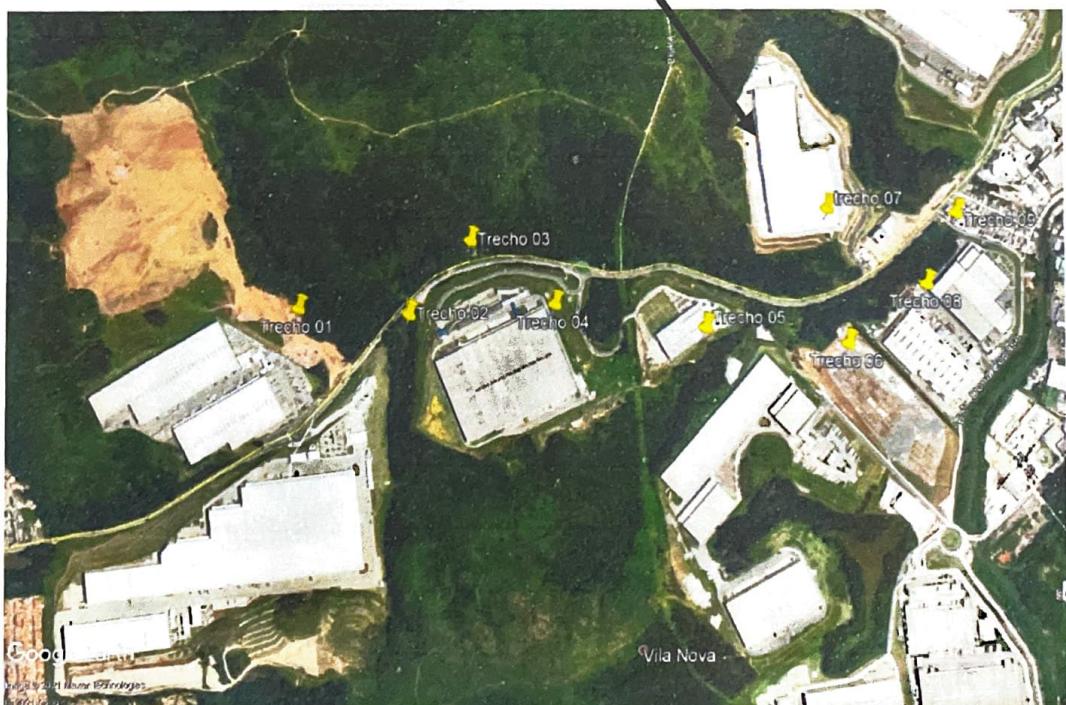
Fig. 13 – Vista das imagens no TRECHO 7.

No **TRECHO 07**, temos o galpão da GLP III, não se verifica desconformidades ali, mas é de salientar que a drenagem de água pluvial segue sentido o curso d'água inspecionado, cuja saída de água está a cerca de 160 metros de distância da Vila União.

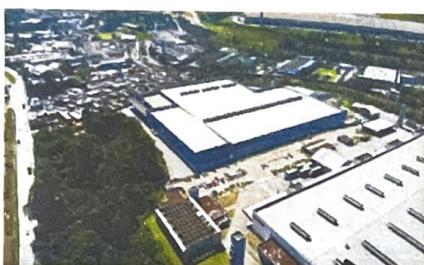
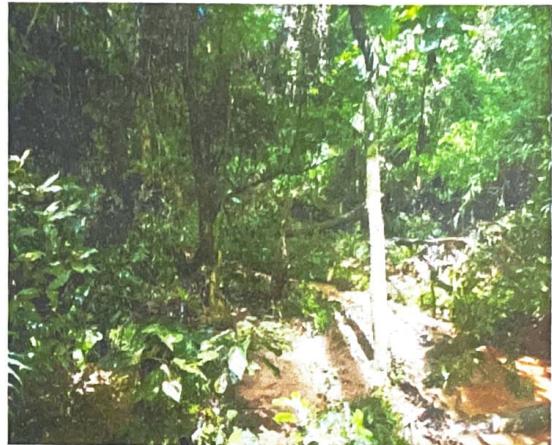
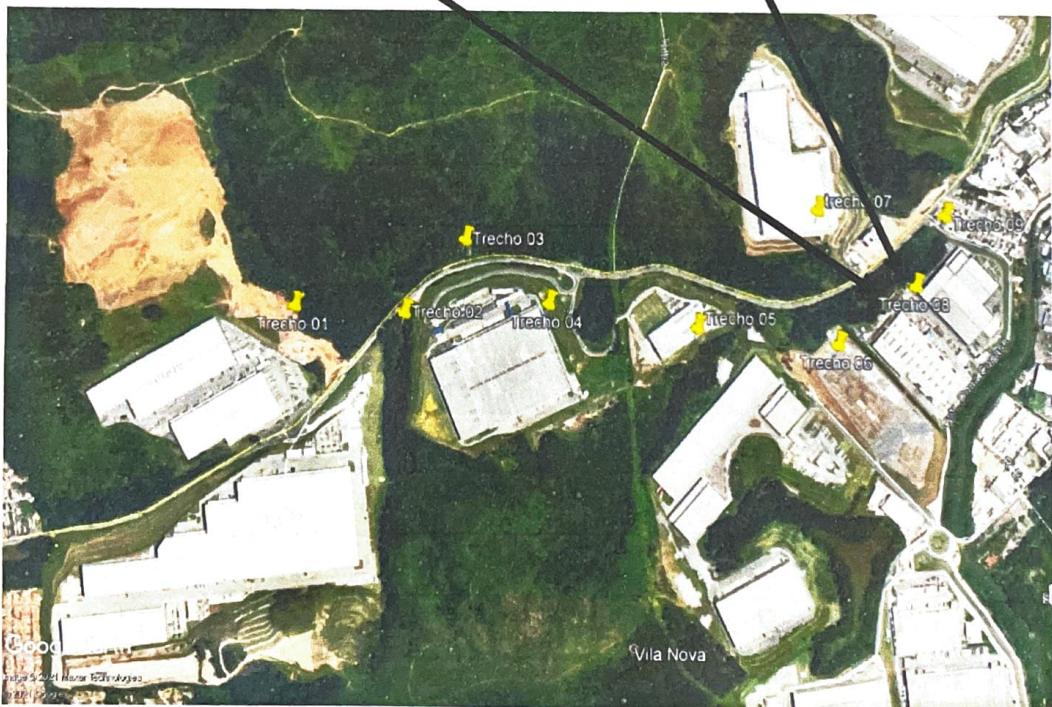
Fig. 14 – Vista das imagens no TRECHO 8.

No **TRECHO 08**, verificamos que a APP no fundo das empresas Jatay Empreendimento e Gráfica Gonçalves, houve impacto mínimo na vegetação em estágio sucessional inicial de vegetação devido ao volume de água que por ali passou. No mais, não se verifica intervenção ocorrida por deslizamento de terra dos taludes das empresas citadas que possam ter afetado a APP. Pelas fotos verifica-se uma fina camada de lama disposta na APP, mas não sendo possível identificar de onde veio.

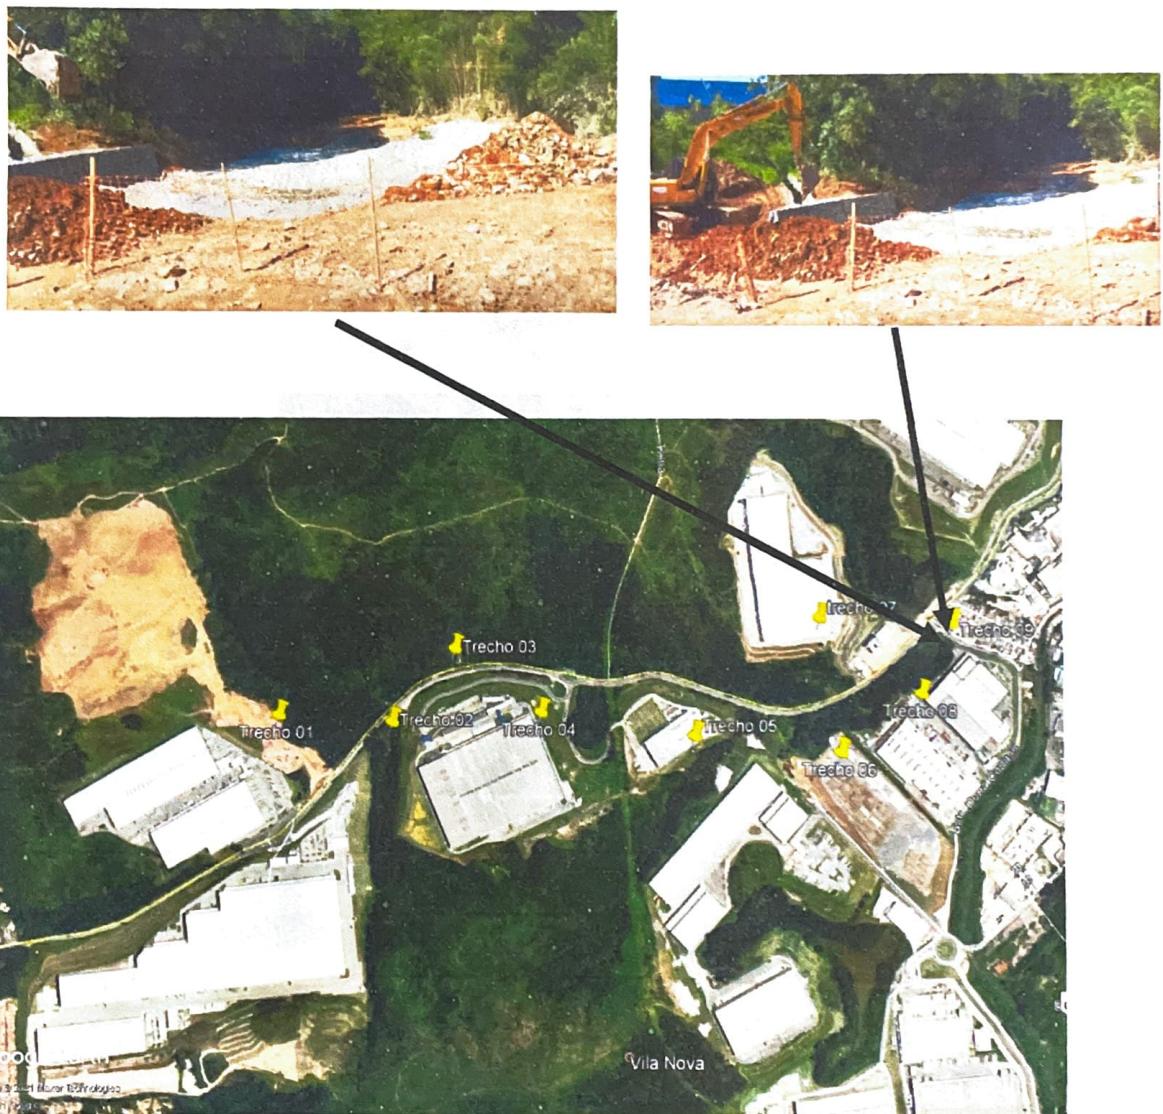
Fig. 15 – Vista das imagens no TRECHO 9

Por fim, no **TRECHO 09**, temos a comunidade que sofreu o alagamento, neste ponto verificamos que a Prefeitura Municipal de Cajamar está realizando obras de drenagem no local, cujo dimensionamento do sistema é bem superior ao identificado no dia posterior ao evento alagamento do dia 07/03/2021.
